# *Dalle en béton armé*

## Morphologie

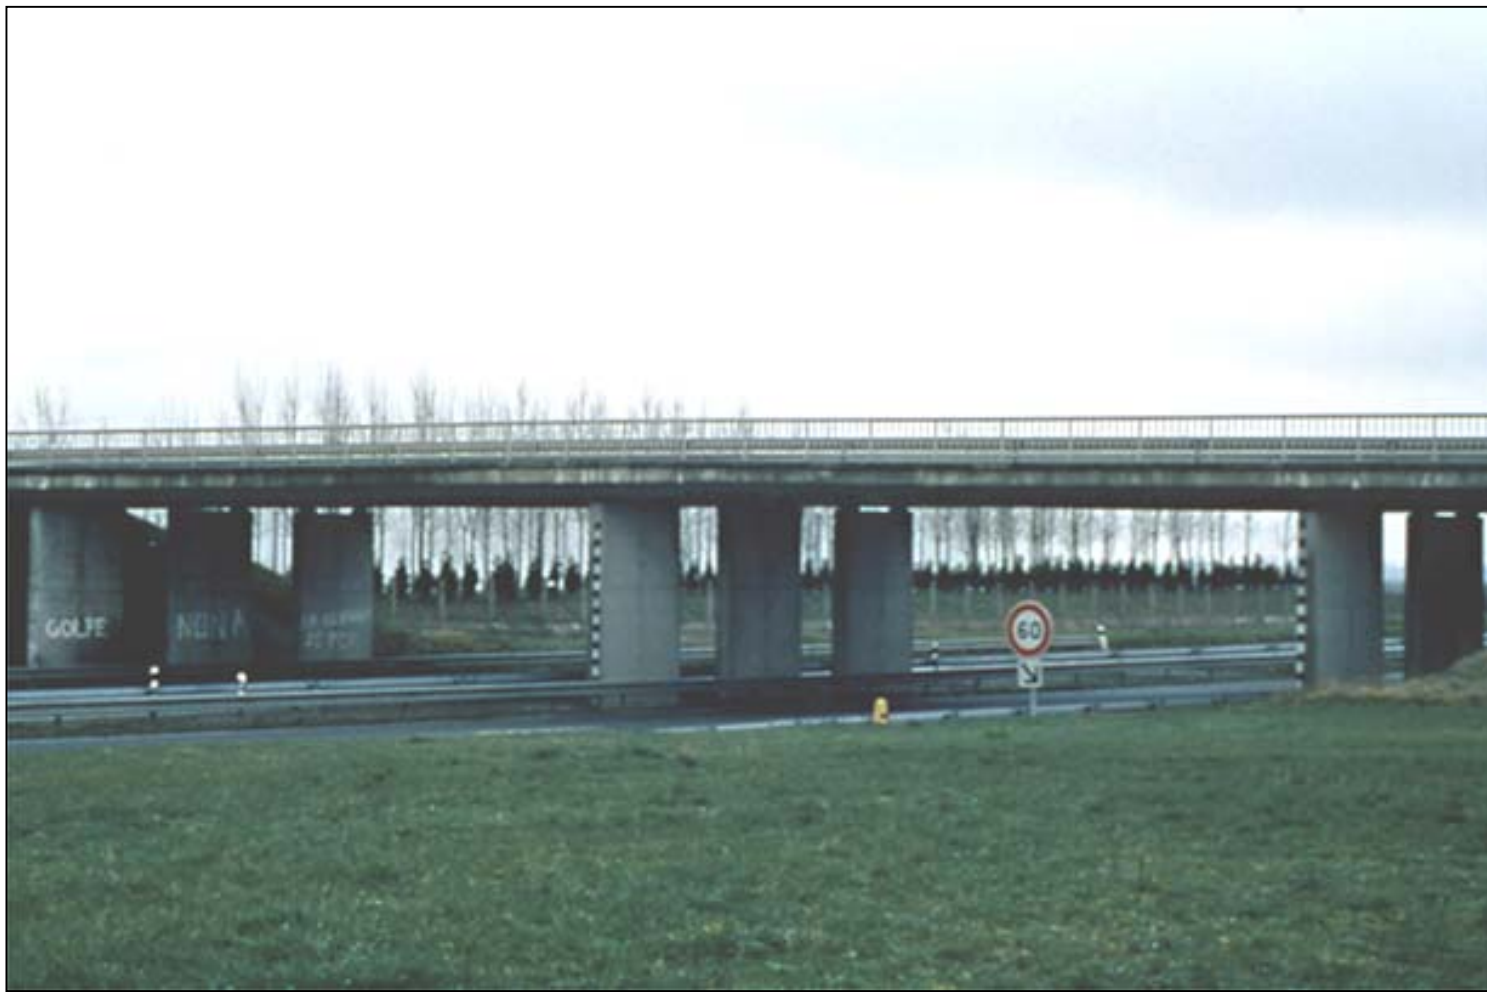
- I - INTRADOS DE DALLE
- II - JOUES DE DALLE
- III - BORDS LIBRES DE DALLE
- IV - BORDS LIBRES D'ENCORBELLEMENTS
- V - SOUS-FACES D'ENCORBELLEMENTS

Gamme de portée	Élancement	Nombre et type de travées
8 à 15 m	1/20	travée isostatique
8 à 15 m	1/26	2 travées continues
8 à 18 m	1/28	≥ 3 travées continues

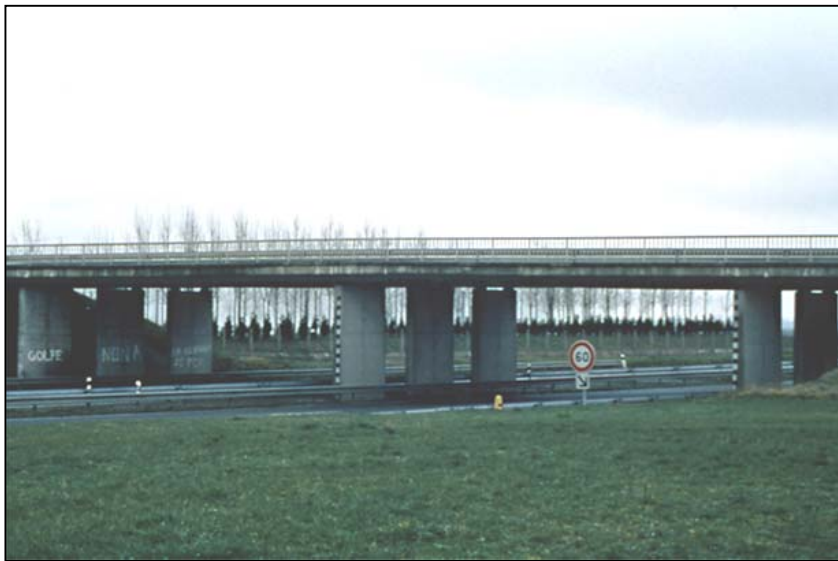
## Déformation du tablier

Flèche longitudinale vers le bas  
Se voit bien au niveau de  
la corniche et du garde-corps

En milieu de travées

Insuffisance de résistance à  
la flexion longitudinale

La flèche est accompagnée d'une fissuration transversale anormale de l'intrados de la dalle

Dans le cas présent, la corniche et le garde-corps subissent la déformation du tablier. Le défaut n'est pas apparu à la construction. Il risque d'évoluer dans le temps sous l'effet du trafic : classe 3U

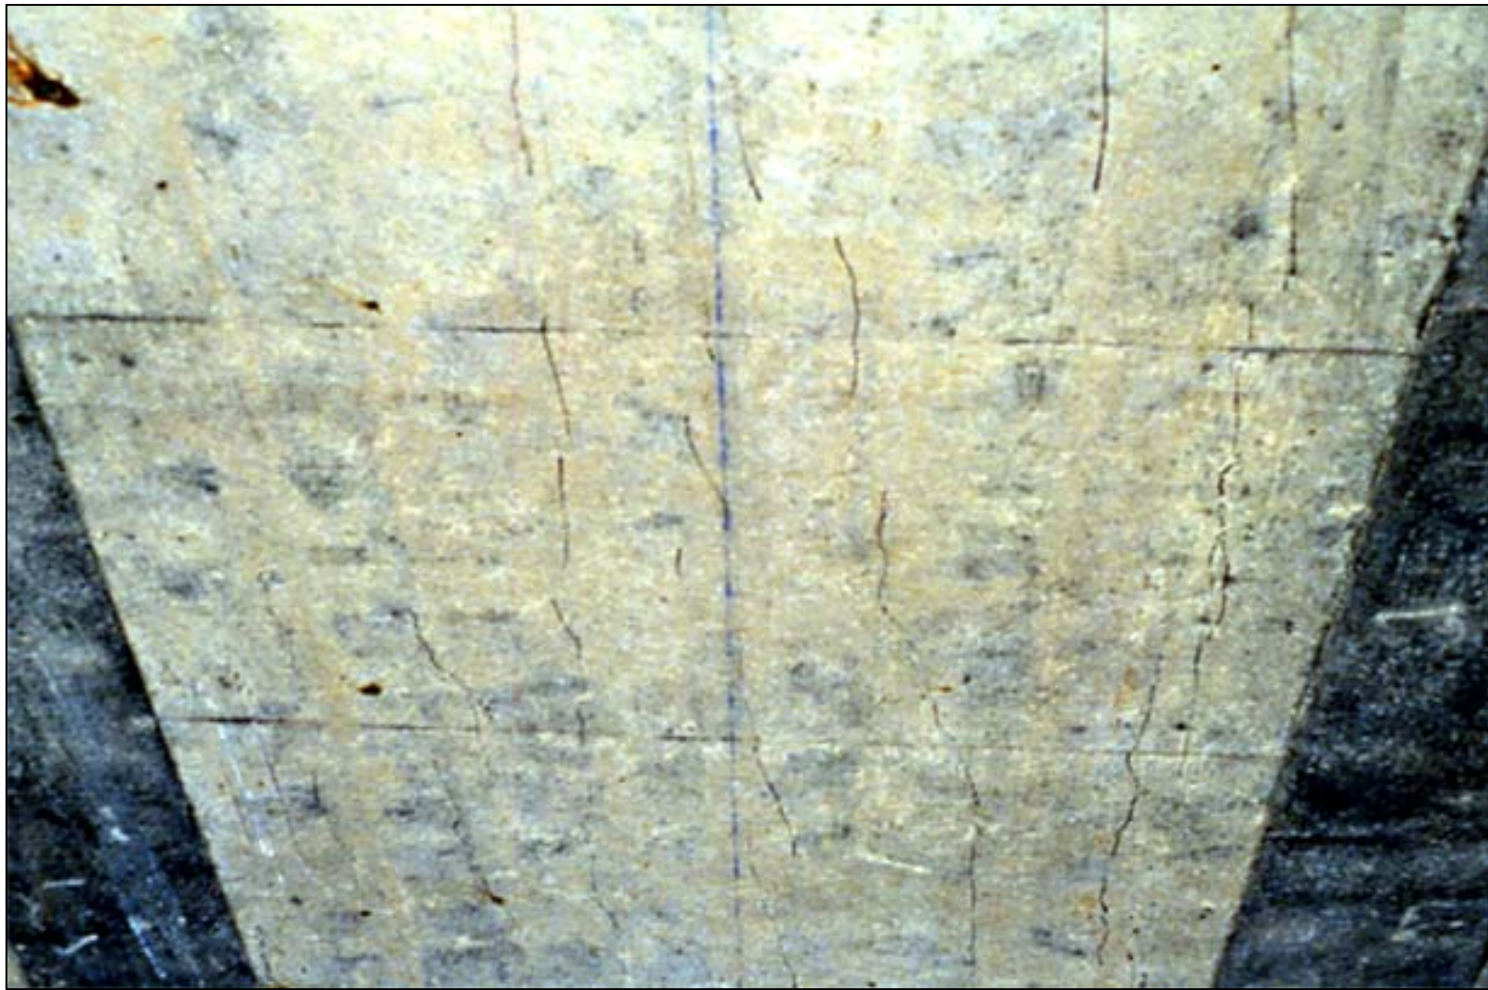
## *Fissures longitudinales*

Fissures longitudinales nombreuses (type VI du catalogue de désordres)

Dans le cas présent, la fissuration n'est pas jugée pathologique et les fissures sont sèches : classe 1

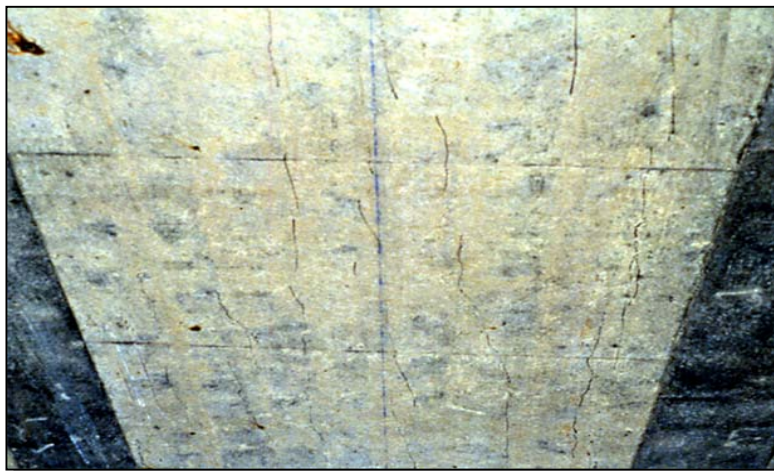
## *Fissures longitudinales*

Dans la zone centrale d'une travée, réparties sur toute la largeur de la dalle

Retrait important du béton dû à une formulation trop riche en eau

- sèches : classe 1
- avec venue d'eau ou efflorescences : classe 2 à 2E

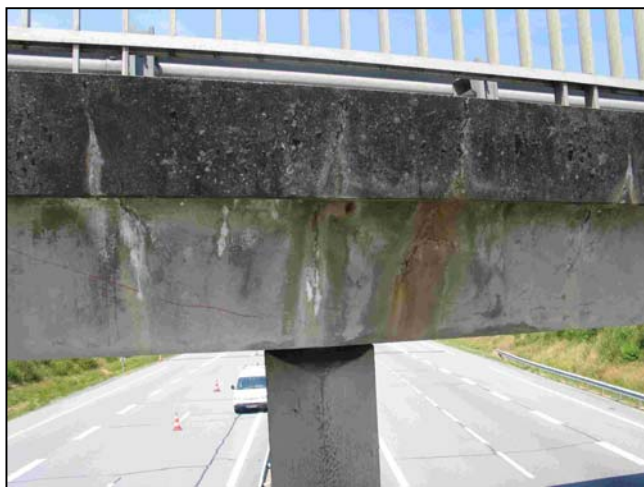
## *Fissures au droit des appuis*

Fissuration transversale en extrados (type VIII du catalogue de désordres)

À proximité ou à l'aplomb d'une pile et descendant le long des joues de la dalle

Insuffisance de résistance à la flexion longitudinale de la dalle sur appui

Évolution récente de la fissure avec traces de rouille

Il existe aussi une déformation longitudinale anormale du pont en travée :  
classe 3U
